Restaurations complémentaires de la maison de Saint-Just

**envisagées avec les fonds
levés grâce à la souscription**

État du programme en avril 2013

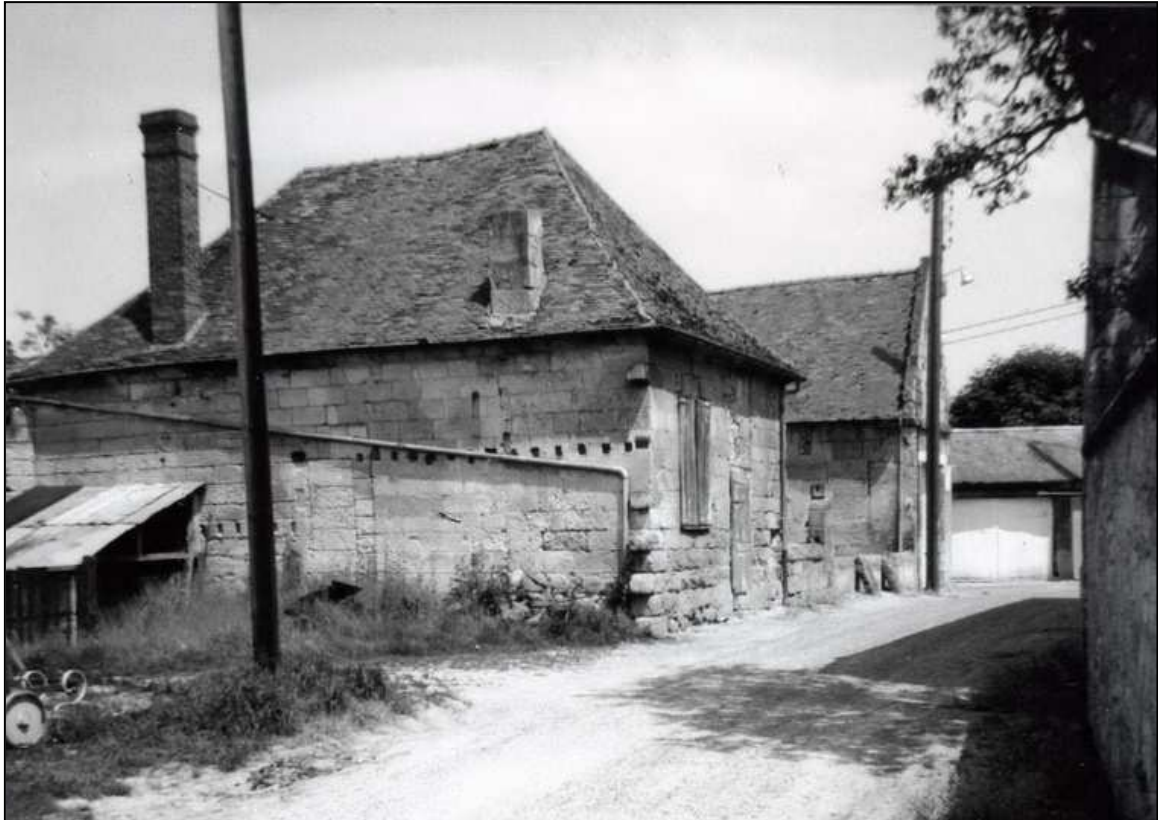
À droite sur le toit, la souche en pierre de cette cheminée telle qu'elle était encore visible dans les années 1970.

1° Restitution de la cheminée extérieure aile gauche

L'étude des cheminées a montré que l'une d'elles, située dans la dernière pièce de la maison, a été supprimée lors de la précédente restauration. Cette cheminée correspond à la souche disparue visible sur le cliché de la page 1.

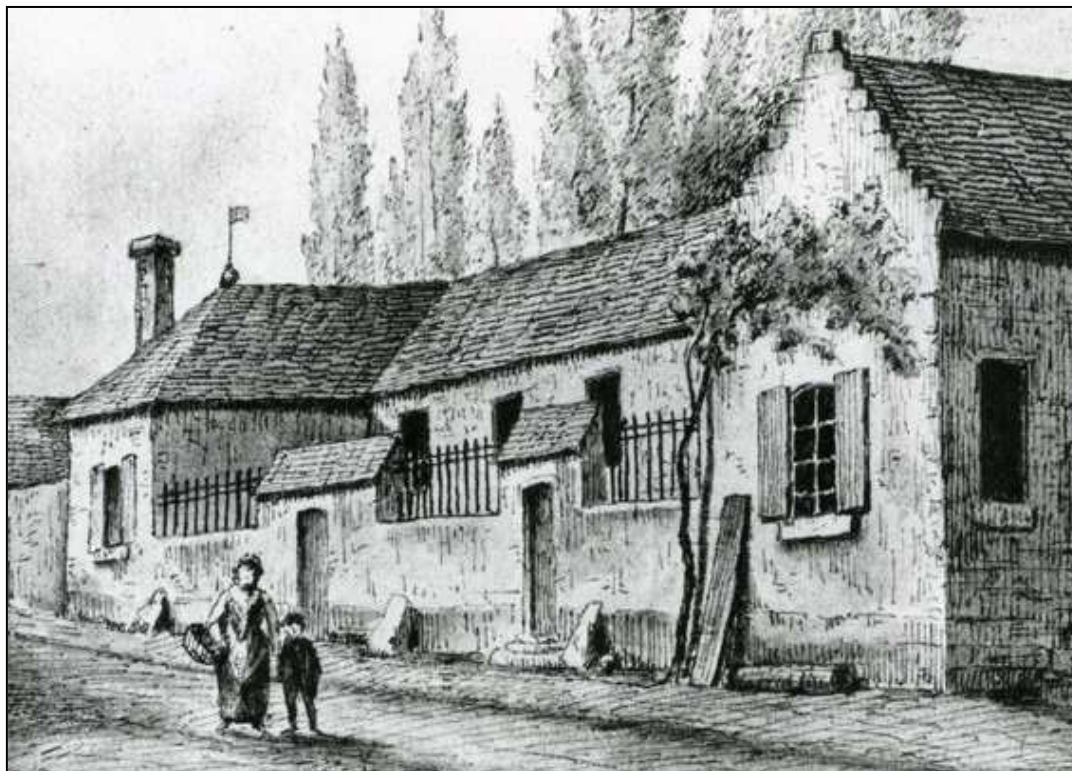
Le paratonnerre sur le toit est bien visible sur cette gravure montrant la maison au début du XIX^e siècle :

2° Restitution du paratonnerre de l'aile gauche

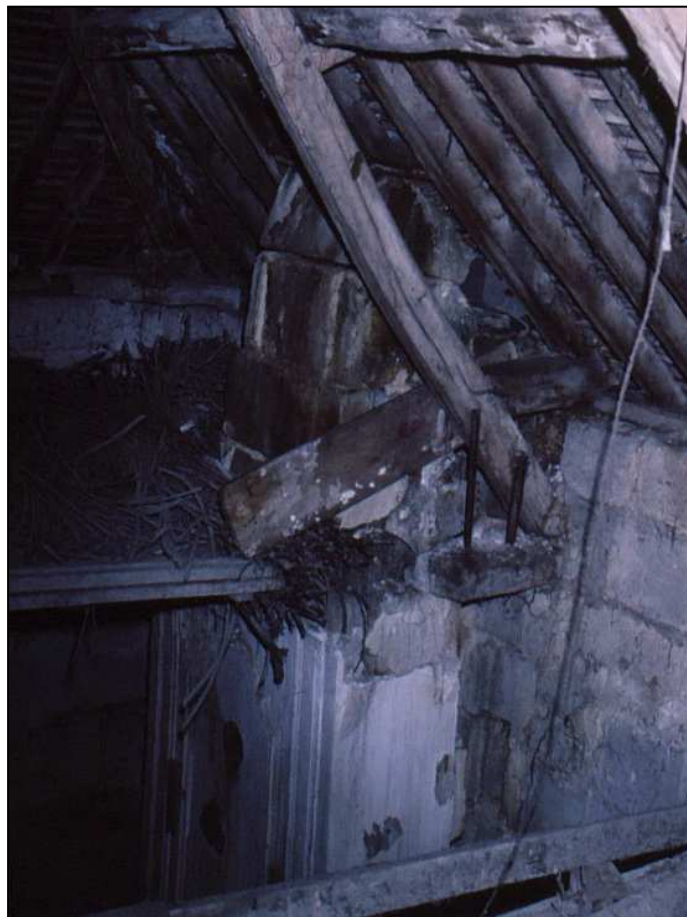
On aperçoit la cheminée disparue sur cette photographie prise en 1991 :

La cheminée disparue avec son conduit,
vue de l'étage (1989)

Nous souhaitons reconstituer cette cheminée en s'inspirant de la documentation existante. Cette réfection permettrait de redonner du cachet à une salle qui, en l'état, est la seule à être impersonnelle. La réalisation d'une fausse cheminée (sans conduit) suffirait et permettrait une économie de coût.

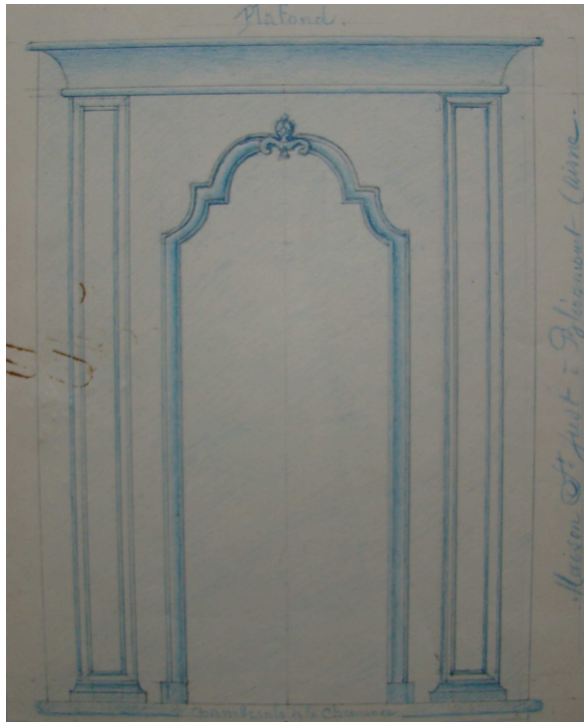
Dessin figurant cette cheminée au début du XX^e siècle.

A. Fouquet de Caisne, l'un des descendants de Saint-Just, a pris soin de copier l'ornement de la hotte dans un dessin (cf. page suivante). Elle est également représentée sur une maquette de la maison datant du milieu du XX^e siècle conservée par le Musée de la Coopération franco-américaine.

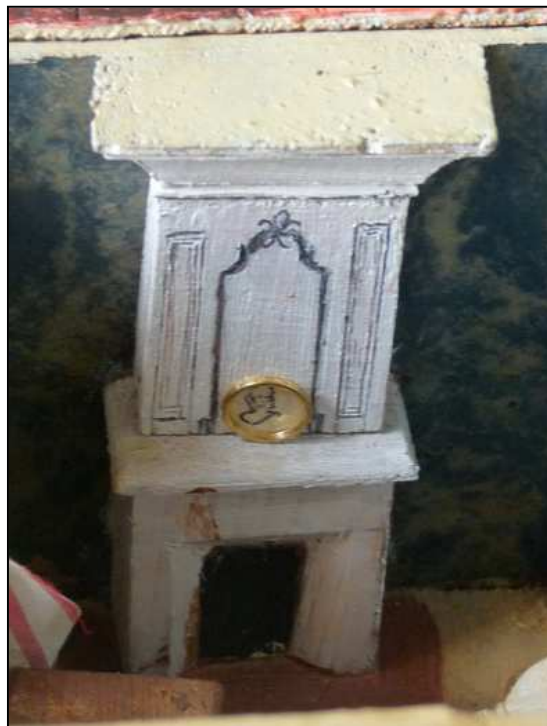
Autre vue de cette cheminée (maquette de la maison de Saint-Just)

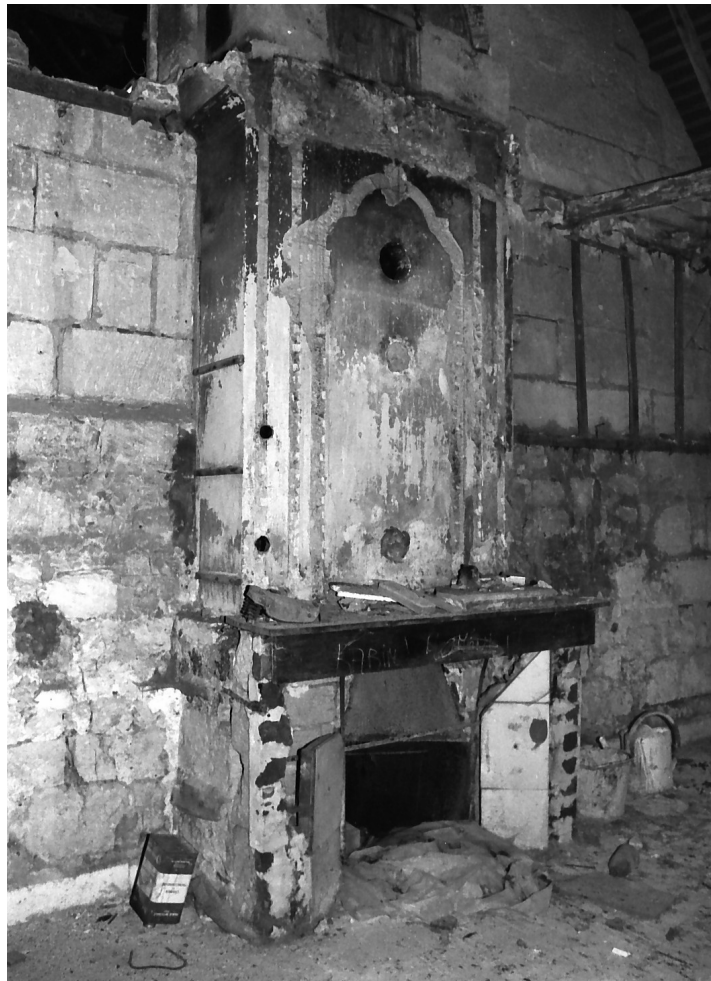
État de cette cheminée en 1991, avant sa restauration. Sa ressemblance avec la cheminée précédente est évidente.

Cette cheminée pourrait être modifiée en respectant la décoration initiale de la hotte. Il s'avère en effet que sa réfection en bois n'est pas satisfaisante : une note datant du début du XX^e siècle indique que cette cheminée était semblable à celle qui se trouvait dans la dernière pièce de la maison de Saint-Just (cf. les images précédentes).

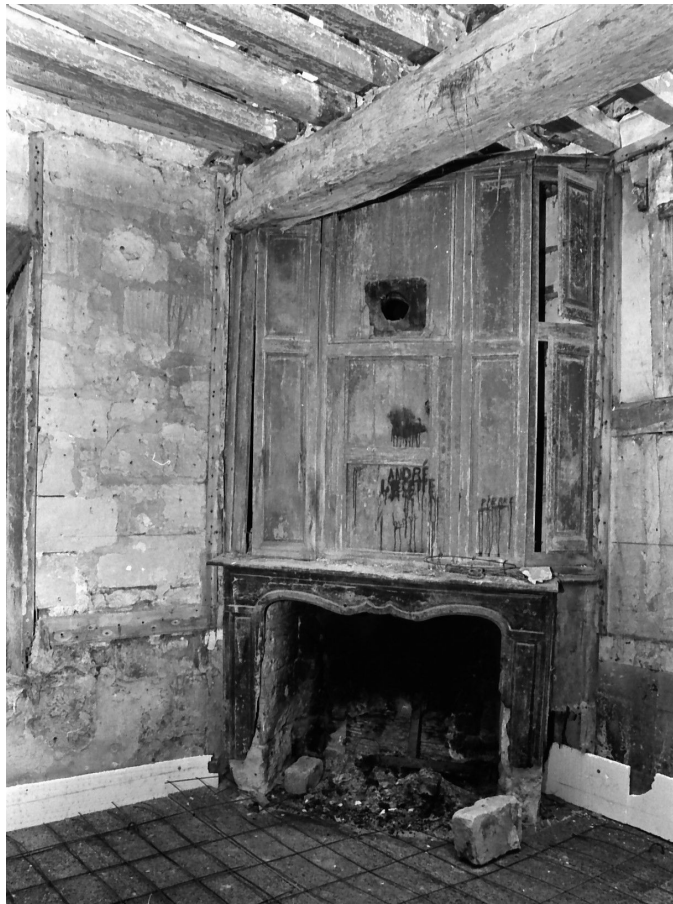
Cette cheminée, située dans l'angle de la pièce à gauche de l'escalier central, pourrait être remaniée en s'inspirant d'une photographie avant restauration qui montre, d'une part, que le traitement de la cheminée était plus élégant que celui qui a été réalisé ; et, d'autre part, qu'existait dans l'encoignure à droite de la cheminée un placard d'époque à deux portes qui

n'a pas été restitué (cf. la photographie ci-dessous prise en février 1991). Nous envisageons donc d'améliorer la forme de la cheminée et d'ajouter une reproduction du placard disparu.

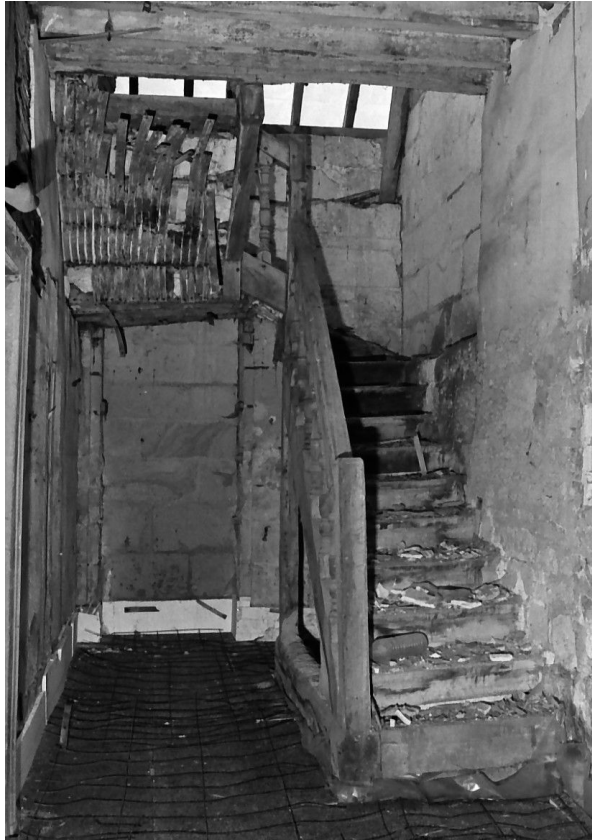
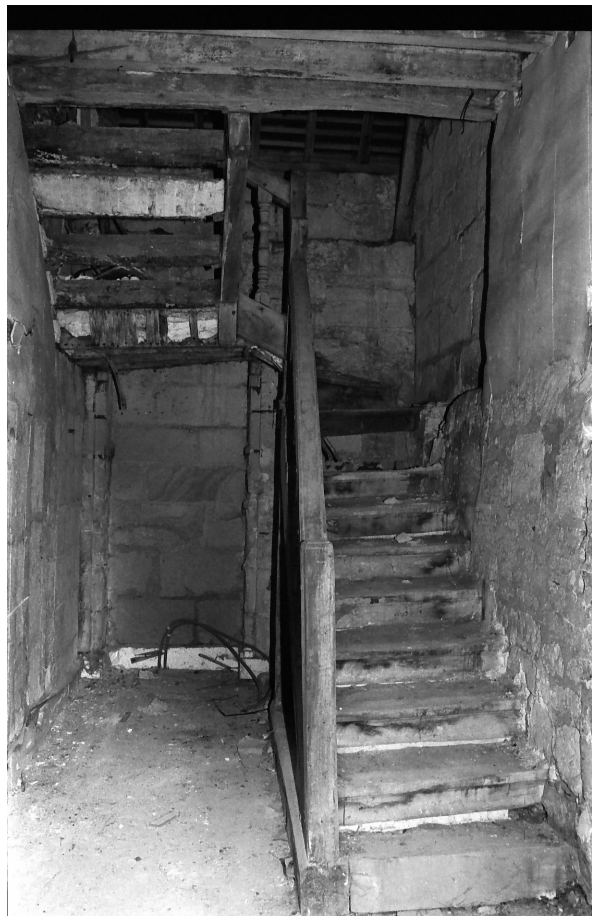
L'escalier central en 1991 :

Les deux photographies ci-dessous, prises en 1991 à quelques temps d'écart, montrent l'escalier avant restauration. Elles permettent d'affirmer, d'une part, que sa sous face était plâtrée (cf. les petites lattes visibles sur la première photographie) ; et, d'autre part, que les nez de marches étaient en bois (comme c'est le cas avec l'actuelle restauration) mais que leur revêtement était en plâtre, comme souvent au XVIII^e siècle. L'aspect de l'escalier était ainsi sensiblement différent de celui qui est actuellement le sien.

S'il semble malheureusement difficile, en raison du nombre de passages dans la maison, de reconstituer le fragile revêtement des marches, il serait en revanche possible de refaire la sous face plâtrée.

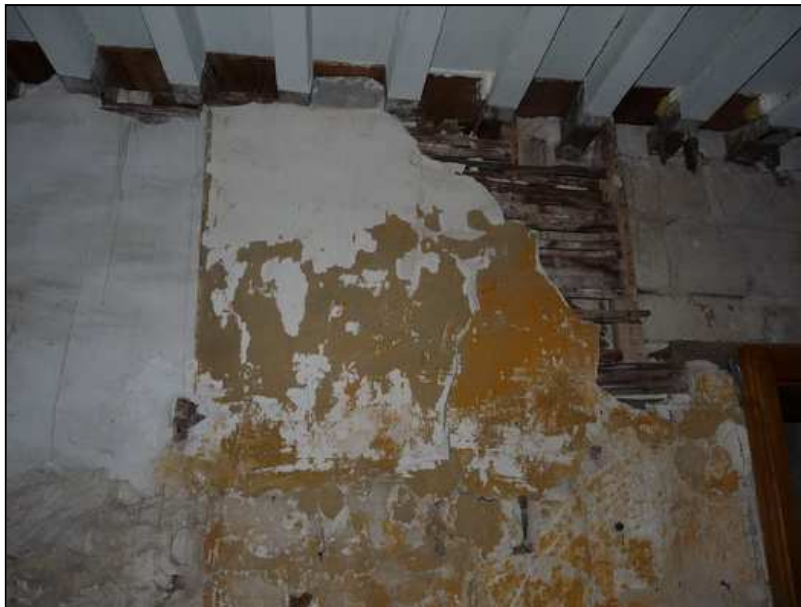
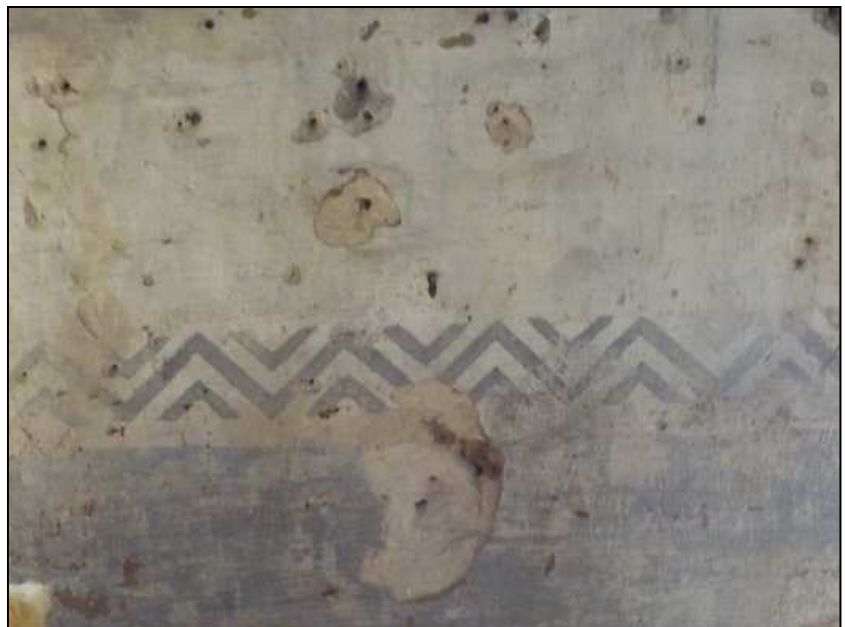
Après la dépose du contreplacage pour faire sécher les murs, d'intéressants et importants vestiges de la décoration ancienne des murs intérieurs ont été découverts dans toutes les pièces du rez-de-chaussée (à l'exception de la pièce qu'occupait l'office de tourisme). Il s'agit soit de traces d'enduits peints, de plinthes noires et de frises faites au pochoir, soit de restes de papier peint ou des montants en bois servant à soutenir du papier peint ou de la toile de lin tendue sur les murs.

Notre association souhaite proposer de restituer les décors peints de deux à trois pièces. Concernant l'autre type de revêtement mural, il ne paraît malheureusement pas possible, en l'état actuel de la réflexion, de remettre des papiers peints ou la toile de lin semblables à ceux qui se trouvaient autrefois dans deux des salles, du fait de fragilité de ces matériaux et du surcoût important que ce décor représenterait. Une décoration des murs dans un style ancien moins neutre que celui d'avant l'incendie, en s'inspirant pour partie des nuances retrouvées, est envisagé.

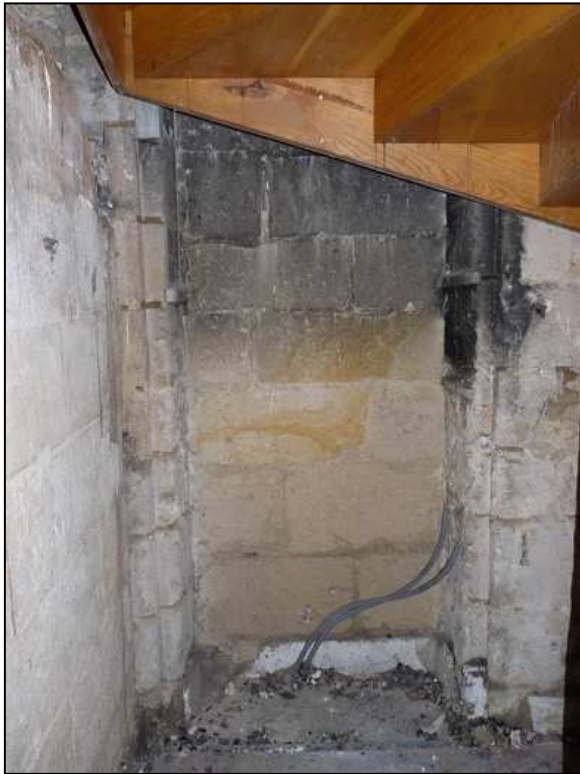
Traces de l'ancienne porte sous l'escalier central

L'étude d'un plan de la maison dressé en 1807 montre qu'existaient alors deux portes qui ont été supprimées par la suite. La première était située sous l'escalier central et donnait sur le jardin à l'arrière ; la seconde communiquait avec un appentis extérieur aujourd'hui disparu situé le long de l'aile gauche de la maison.

Il serait intéressant de matérialiser ces portes (fausses portes en bois ou trompe-l'œil) afin de restituer ainsi plus fidèlement l'intérieur de la maison.

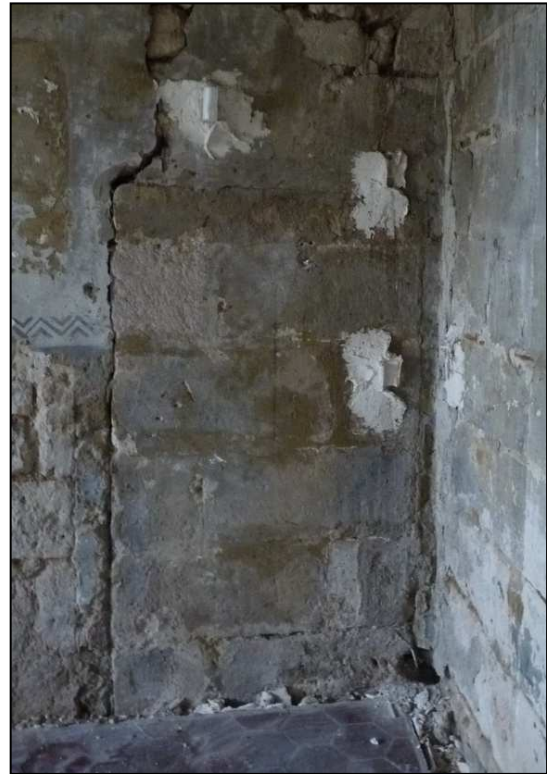
Traces d'une autre porte (seconde pièce à gauche de l'escalier central)
